WINNARD

BULLETIN TECHNIQUE INSTALLATION DU MOYEU ARRIÈRE DAF CF & XF

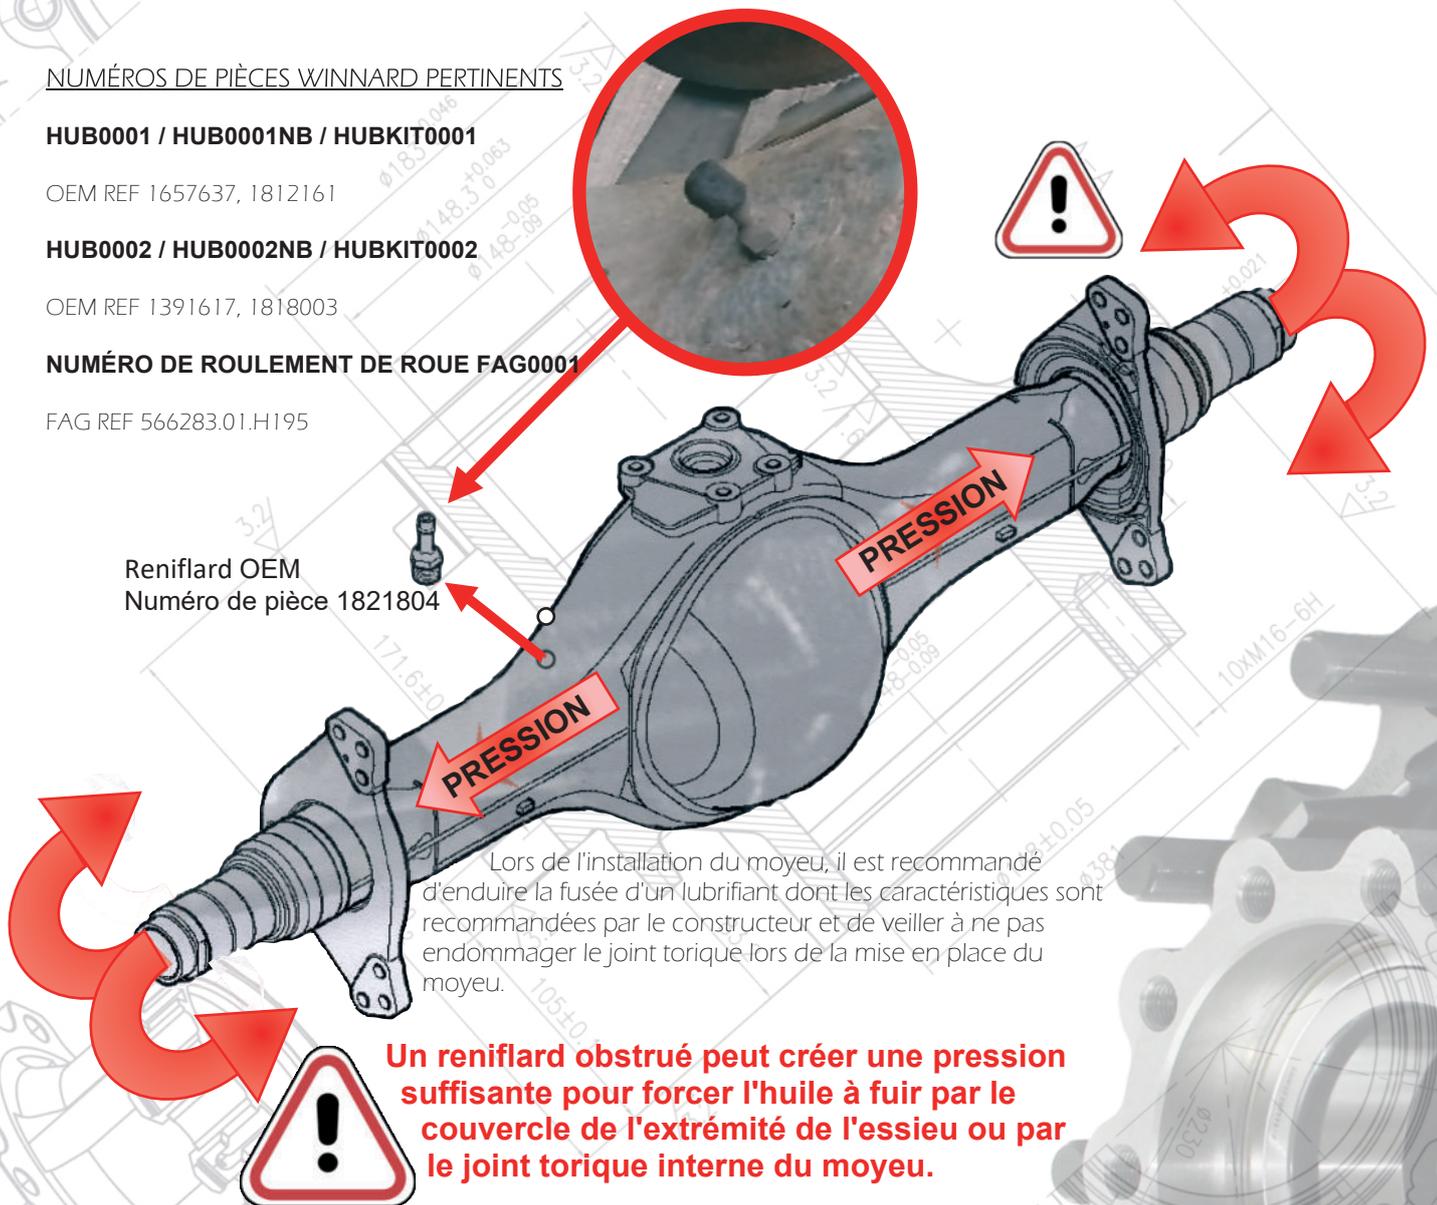
Reniflard OEM
Numéro de pièce 1821804

Un reniflard obstrué peut créer une pression suffisante pour forcer l'huile à fuir par le couvercle de l'extrémité de l'essieu ou par le joint torique interne du moyeu.

Lors du montage de nouveaux moyeux ou kits moyeux sur l'essieu arrière des véhicules DAF CF ou XF, il est essentiel de vérifier l'état du reniflard pour s'assurer qu'il n'est pas encrassé et qu'il évacue la pression qui s'accumule à l'intérieur de l'essieu. Si ce reniflard est obstrué, il peut entraîner une défaillance des joints de moyeu et générer une fuite d'huile. En cas de doute, consultez votre responsable technique pour savoir si c'est nécessaire de le remplacer.

Lors de l'installation du moyeu, il est recommandé d'enduire la fusée d'un lubrifiant dont les caractéristiques sont recommandées par le constructeur et de veiller à ne pas endommager le joint torique lors de la mise en place du moyeu.
